펌프 시스템 건전성 관리를 위한
진단 및 예지 기술

선경호 책임연구원, 한국기계연구원

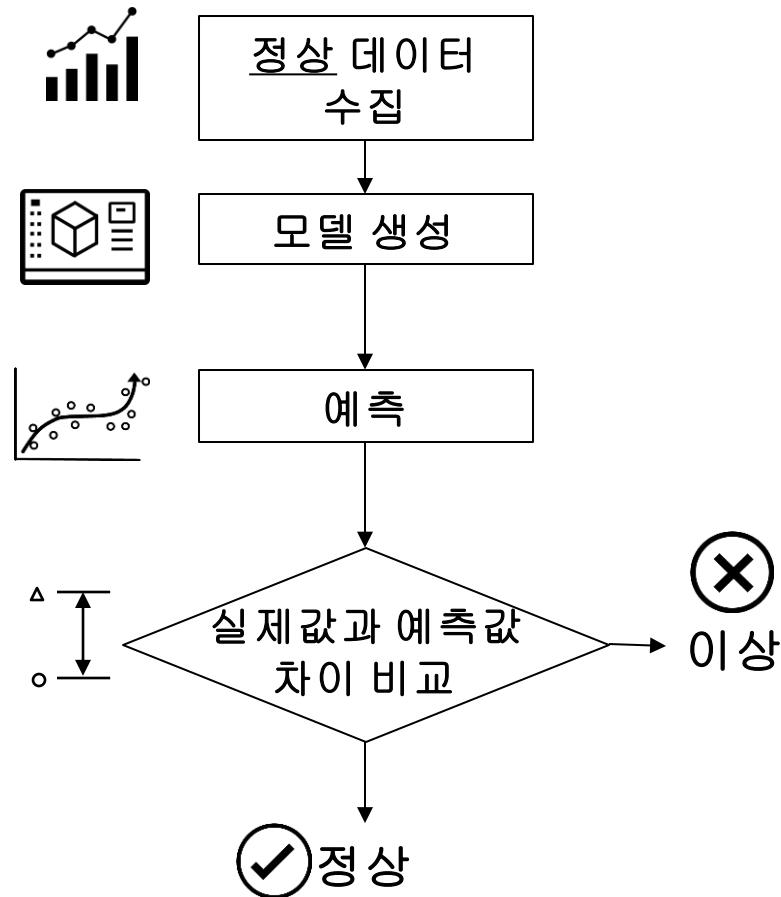
- 이상 감지 기술 절차

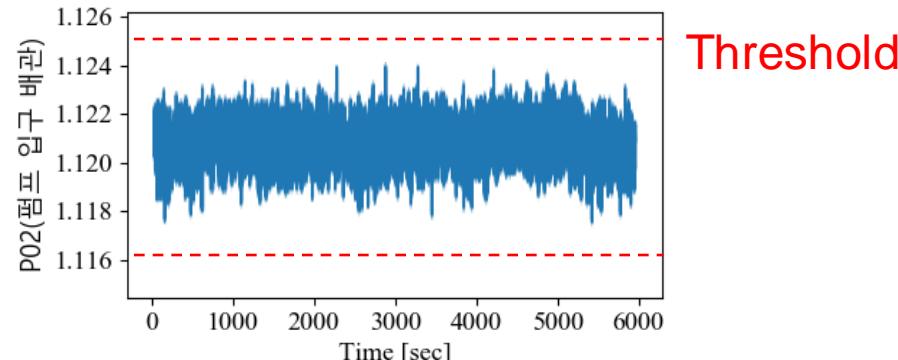
단순 threshold 기준 → 사용자가 threshold값 지정 필요

3σ -Rule 기반 → 과도한 Alarm 발생

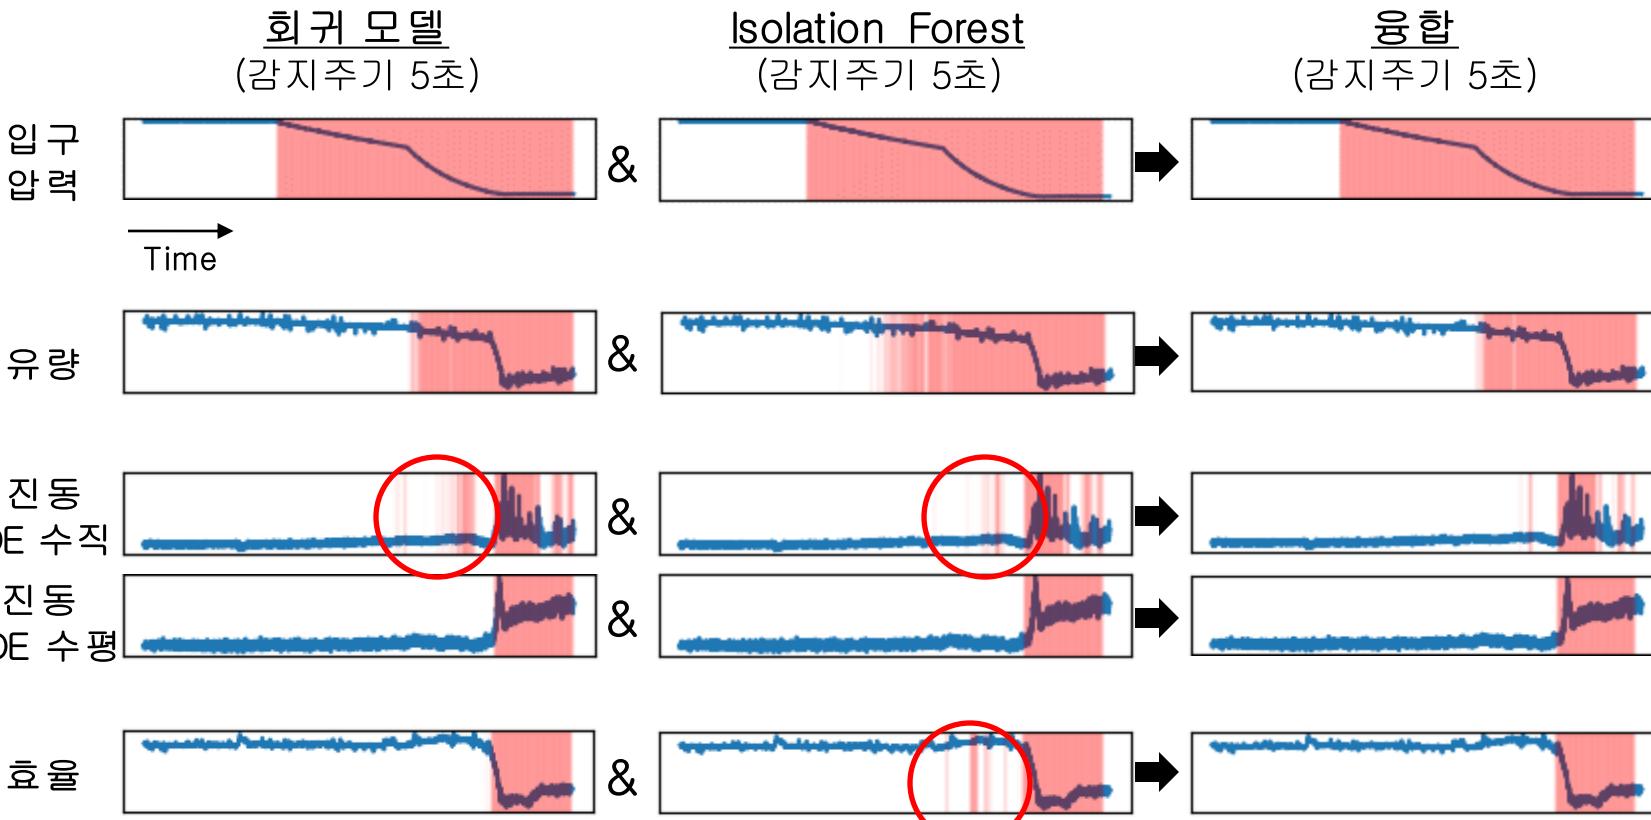
- 회귀 모델, Isolation Forest 각각 5초 이상 감지 시 최종 이상 판정

이상 감지 정확도 향상

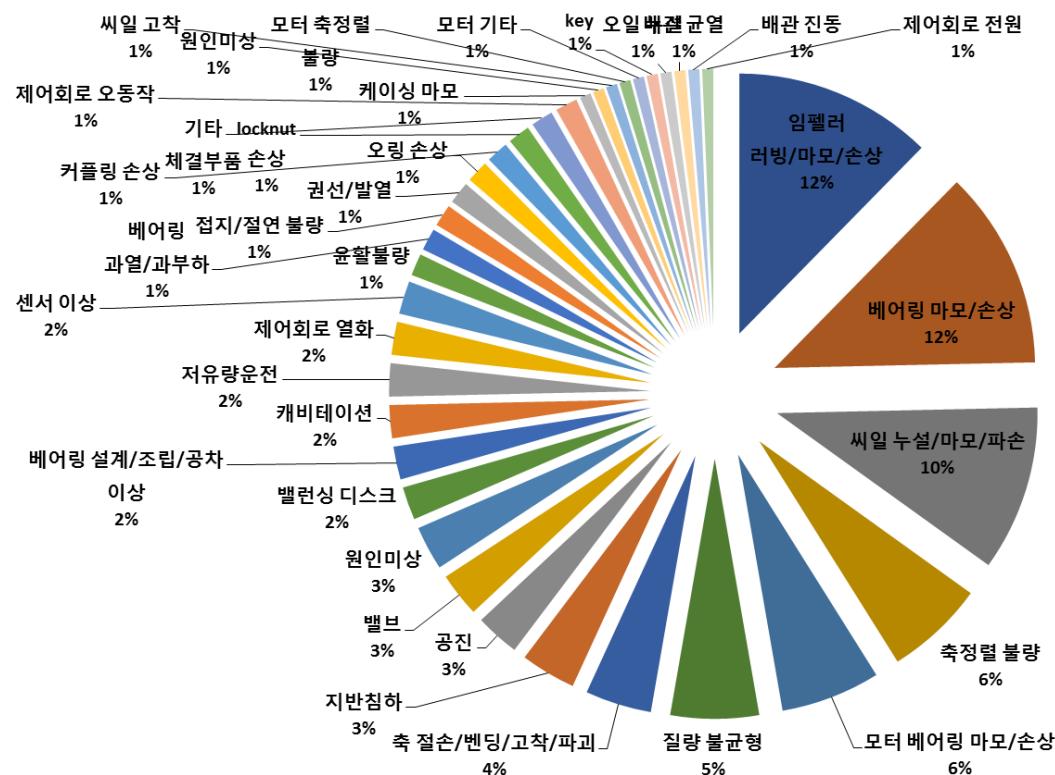
- ✓ 펌프 정비 보고서 500건 분석
- ✓ 국내 발전소 (원자력, 석탄, 복합 화력) 펌프 부품별 고장 빈도 분석

■ 국내 발전소 펌프 고장정지 정비통계 및 고장 분석 (1986~2018)

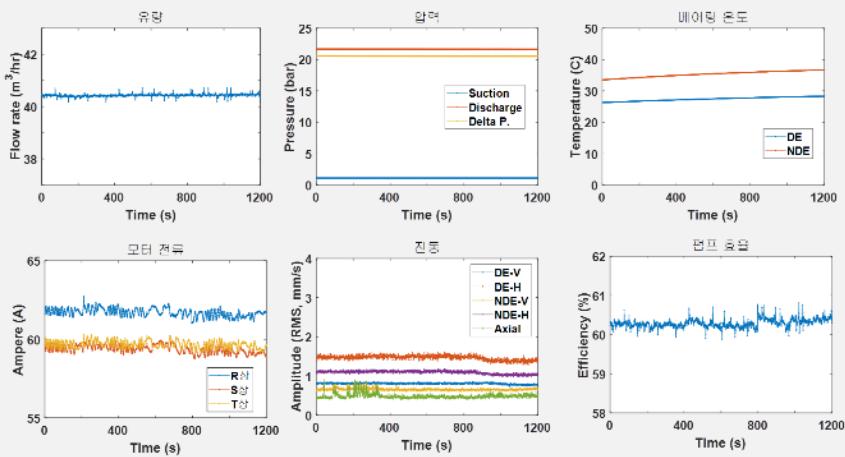
정상운전 시험 결과

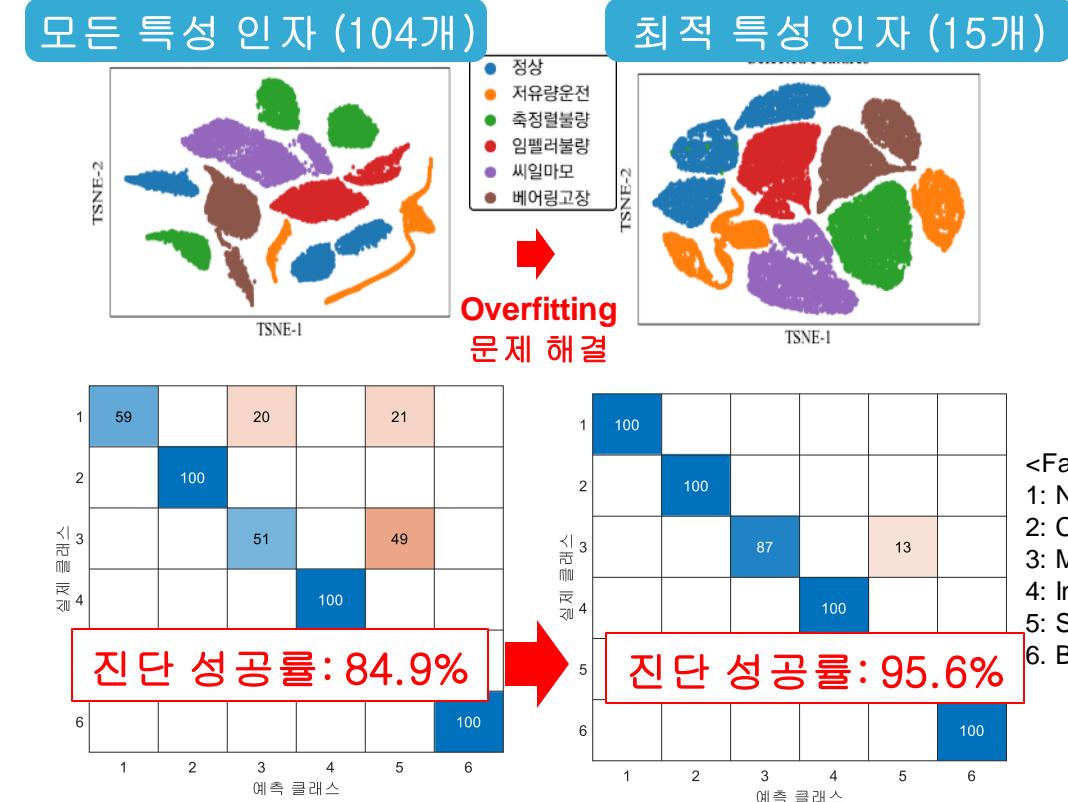
하이브리드 특성인자	
	물리기반 특성인자	데이터기반 특성인자
운전 및 성능 데이터	펌프입구 압력 Efficiency NPSH	펌프입구 압력 Efficiency NPSH
진동 기반 특성인자	Ch1: 1x 주파수 Ch1: VPF Ch1: Shape Factor Ch4: Peak-to-Peak Ch4: Skewness Ch4: 0~1x 주파수 Ch5: 0~1x 주파수	Ch1: 1x 주파수 Ch1: VPF Ch1: VPF 조화주파수 Ch2: ‘Absolute Mean’ Ch2: 2x 주파수 Ch3: 하모닉 제외 주파수 Ch4: 1x 주파수

Classification Algorithm: SVM (Support Vector Machine)

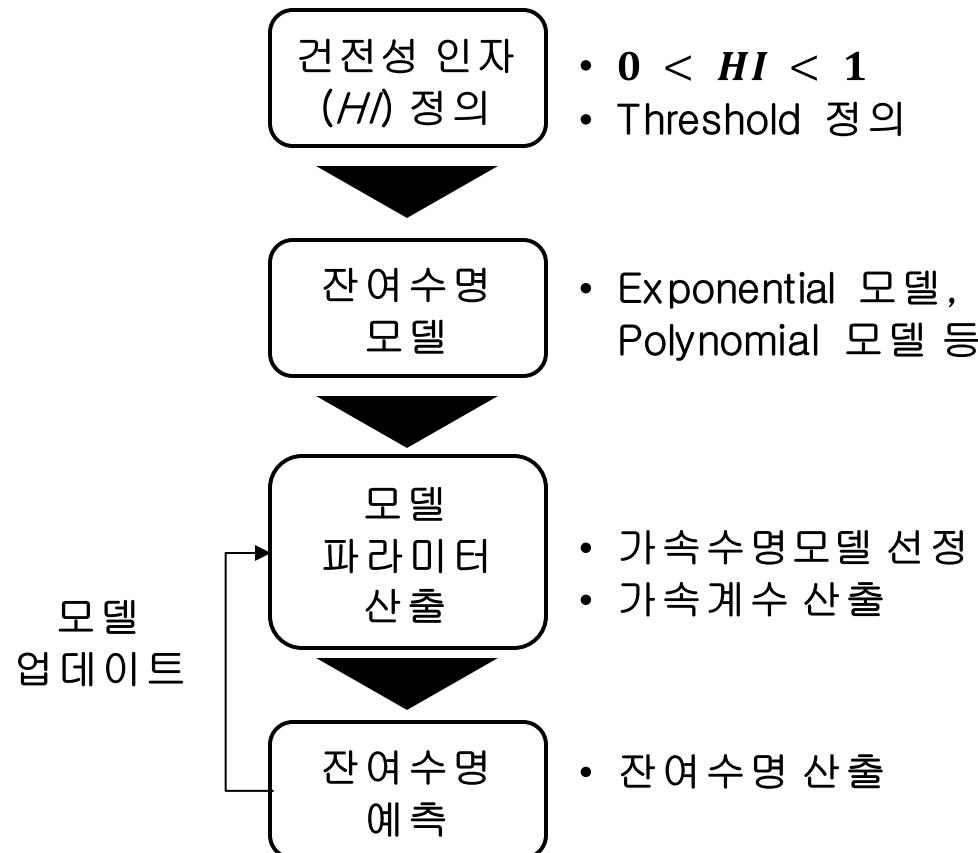
✓ 데이터기반 잔여수명 예측 절차

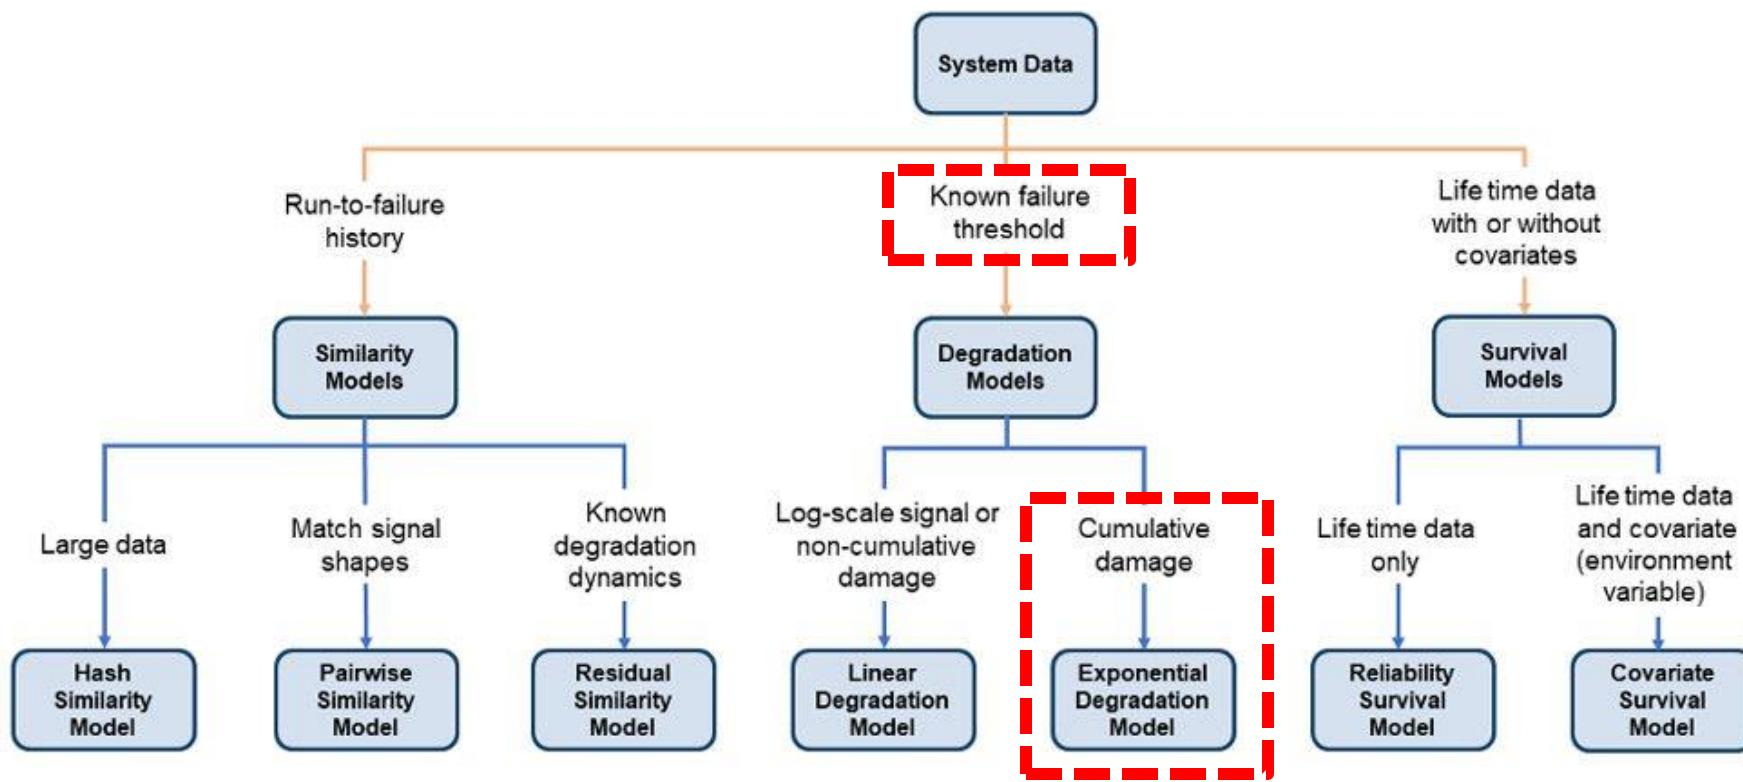
✓ 펌프의 잔여수명 예측 모델

- Exponential Degradation Model : $y = A \times \exp(Bx) + C$

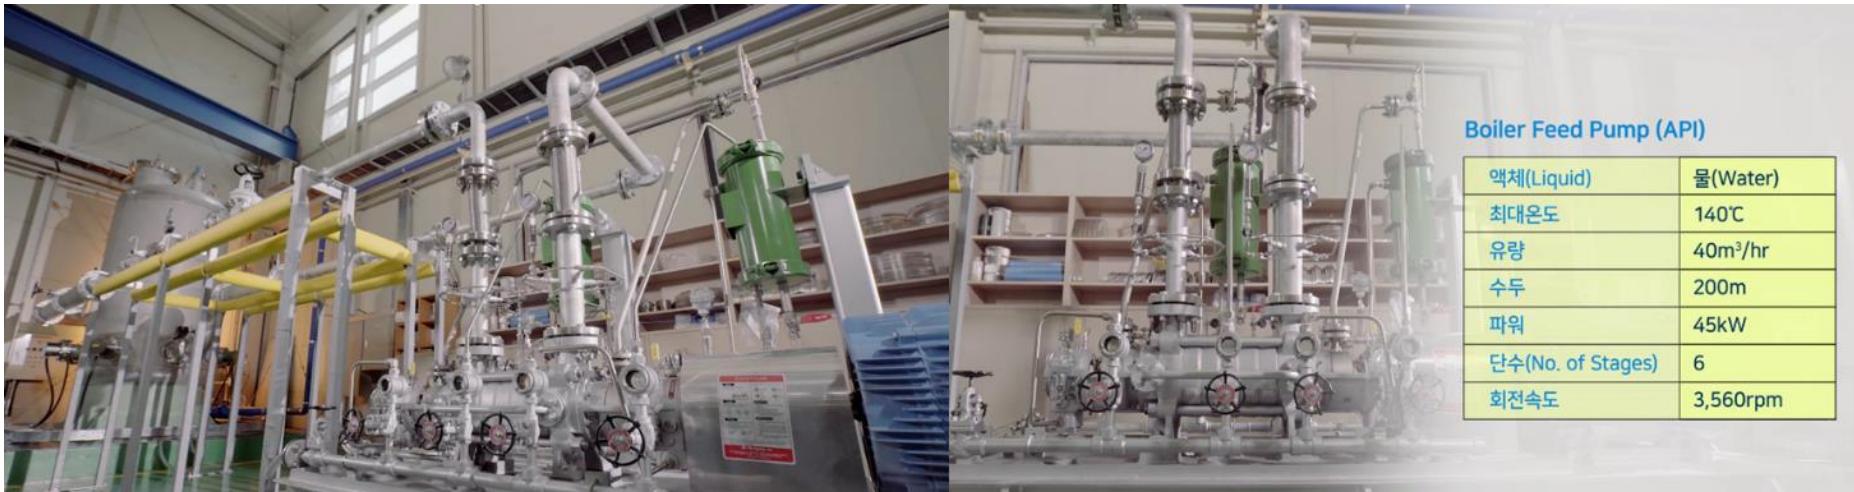
- ✓ 보일러 급수 펌프 테스트베드를 활용한 열화 시험

- 주기적 저유량 운전을 통한 펌프 열화 시험
- 열화 데이터 구축 현황 (총 운전기간: 401일)

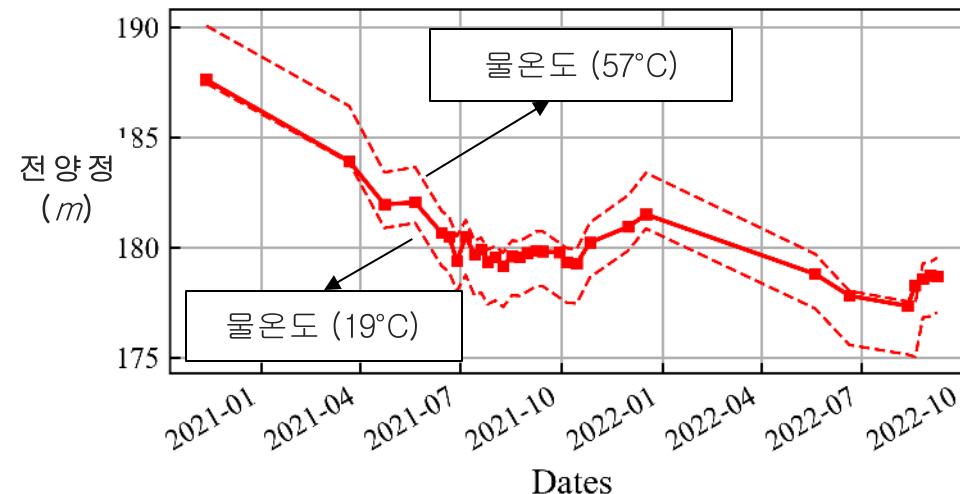
✓ 건전성 인자 보정 (일정한 온도/밀도 하에 펌프의 성능)

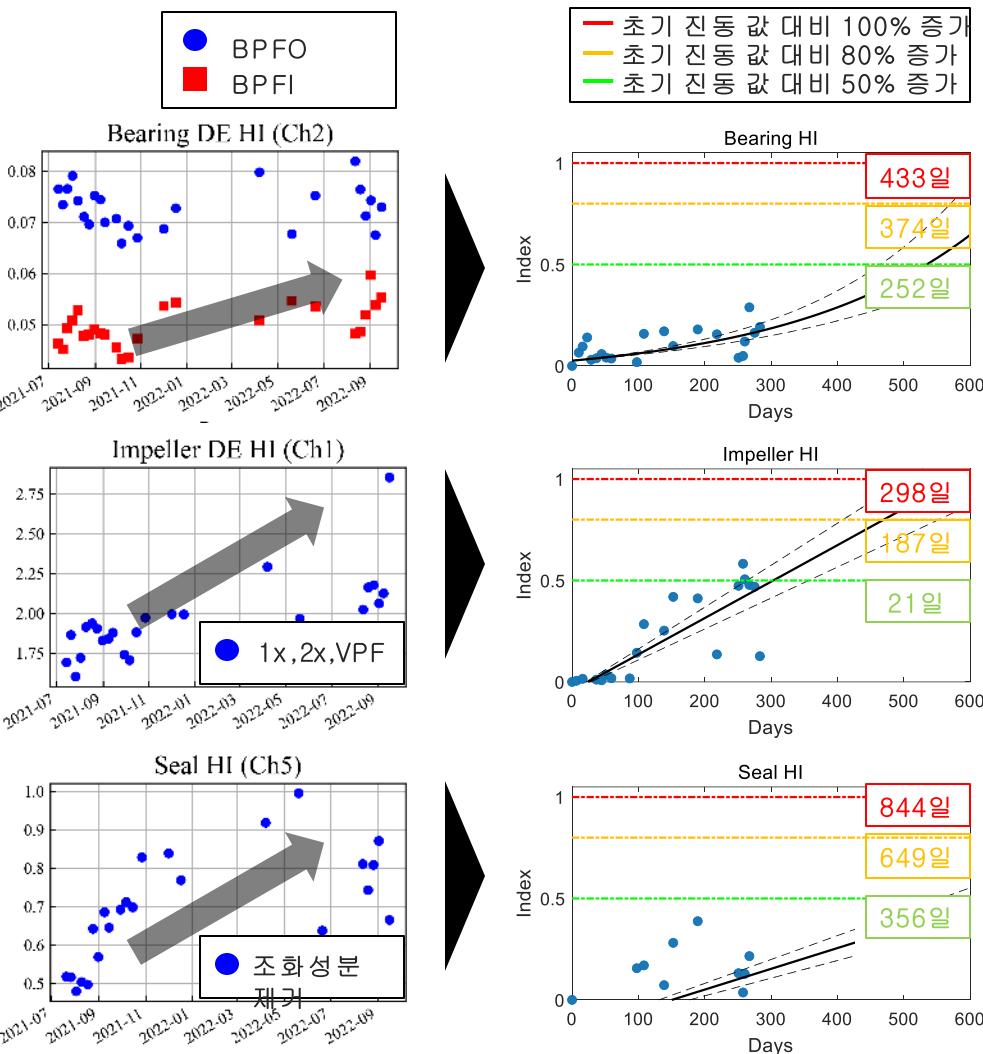
- RMS 크기 대비 베어링 결함 주파수 성분은 일정한 경향성을 가짐
- $Bearing HI = \alpha_B [BPFO + BPFI]$

- 임펠러의 부식으로 인해 질량 불균형이 주로 발생하며,
1x 성분과, 조화 주파수 성분들의 크기가 증가
- $Impeller HI = \alpha_I [1x + 2x + VPF]$

- 축방향 진동 신호의 주파수 성분 중 조화 주파수 성분을 제외한 나머지 저주파 대역의 크기 합
- $SEAL HI = \alpha_S [\sum f - \sum f_{nx}]$

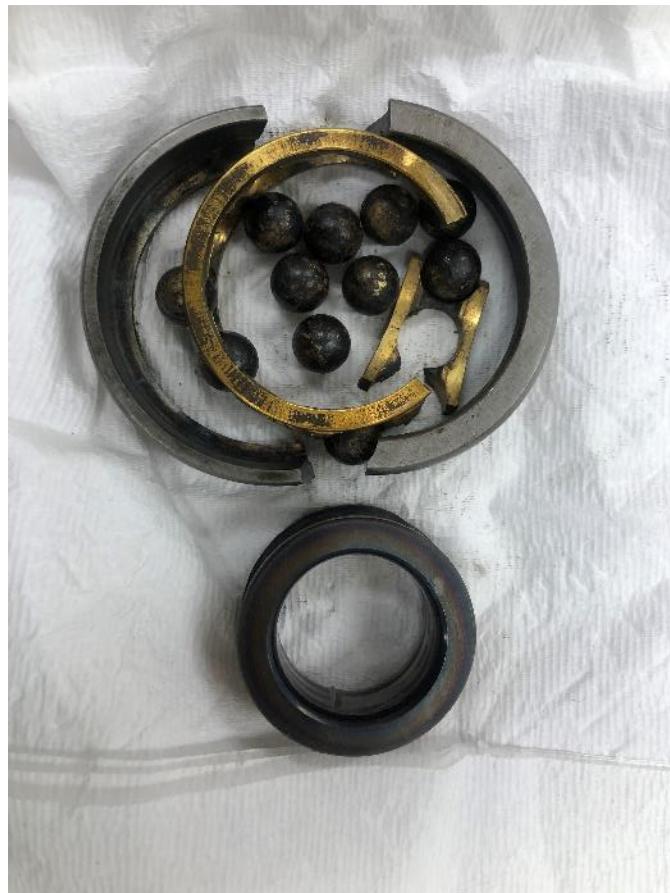
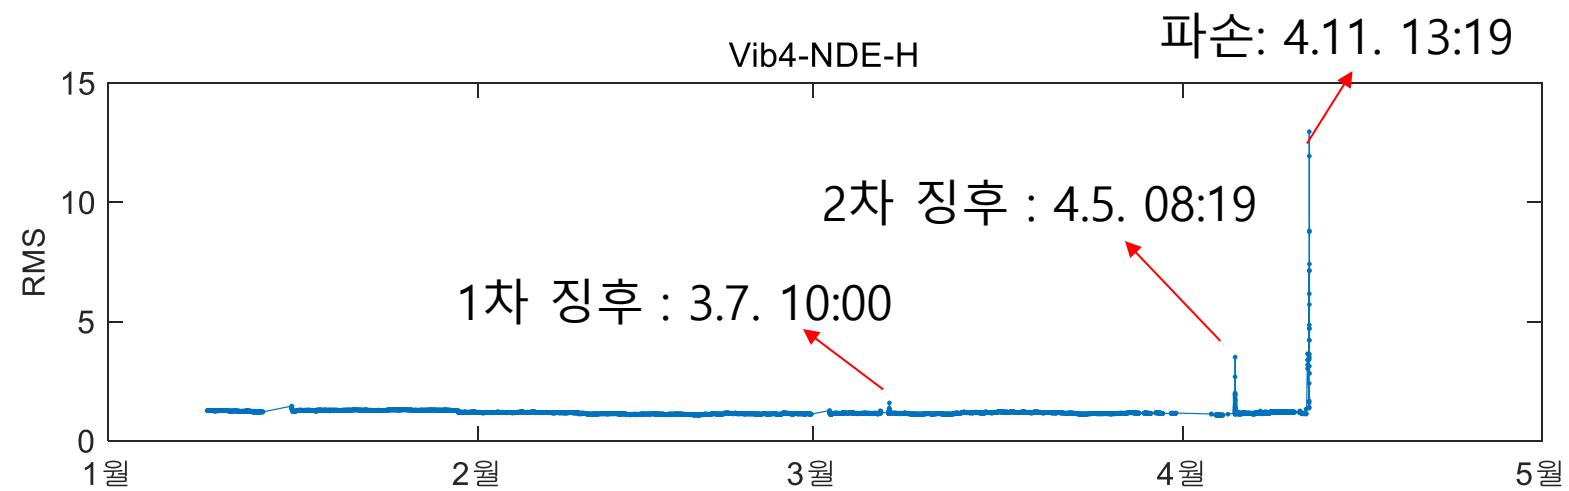
◆ 베어링 윤활 불량 상황에 대한 시험 ('23. 1. 9. ~ '23. 4. 11.)

- 위치 : 펌프 NDE

- 베어링 정보 : 7307BDB (B: 40° Contact Angle, DB: 뒷면 조합형)

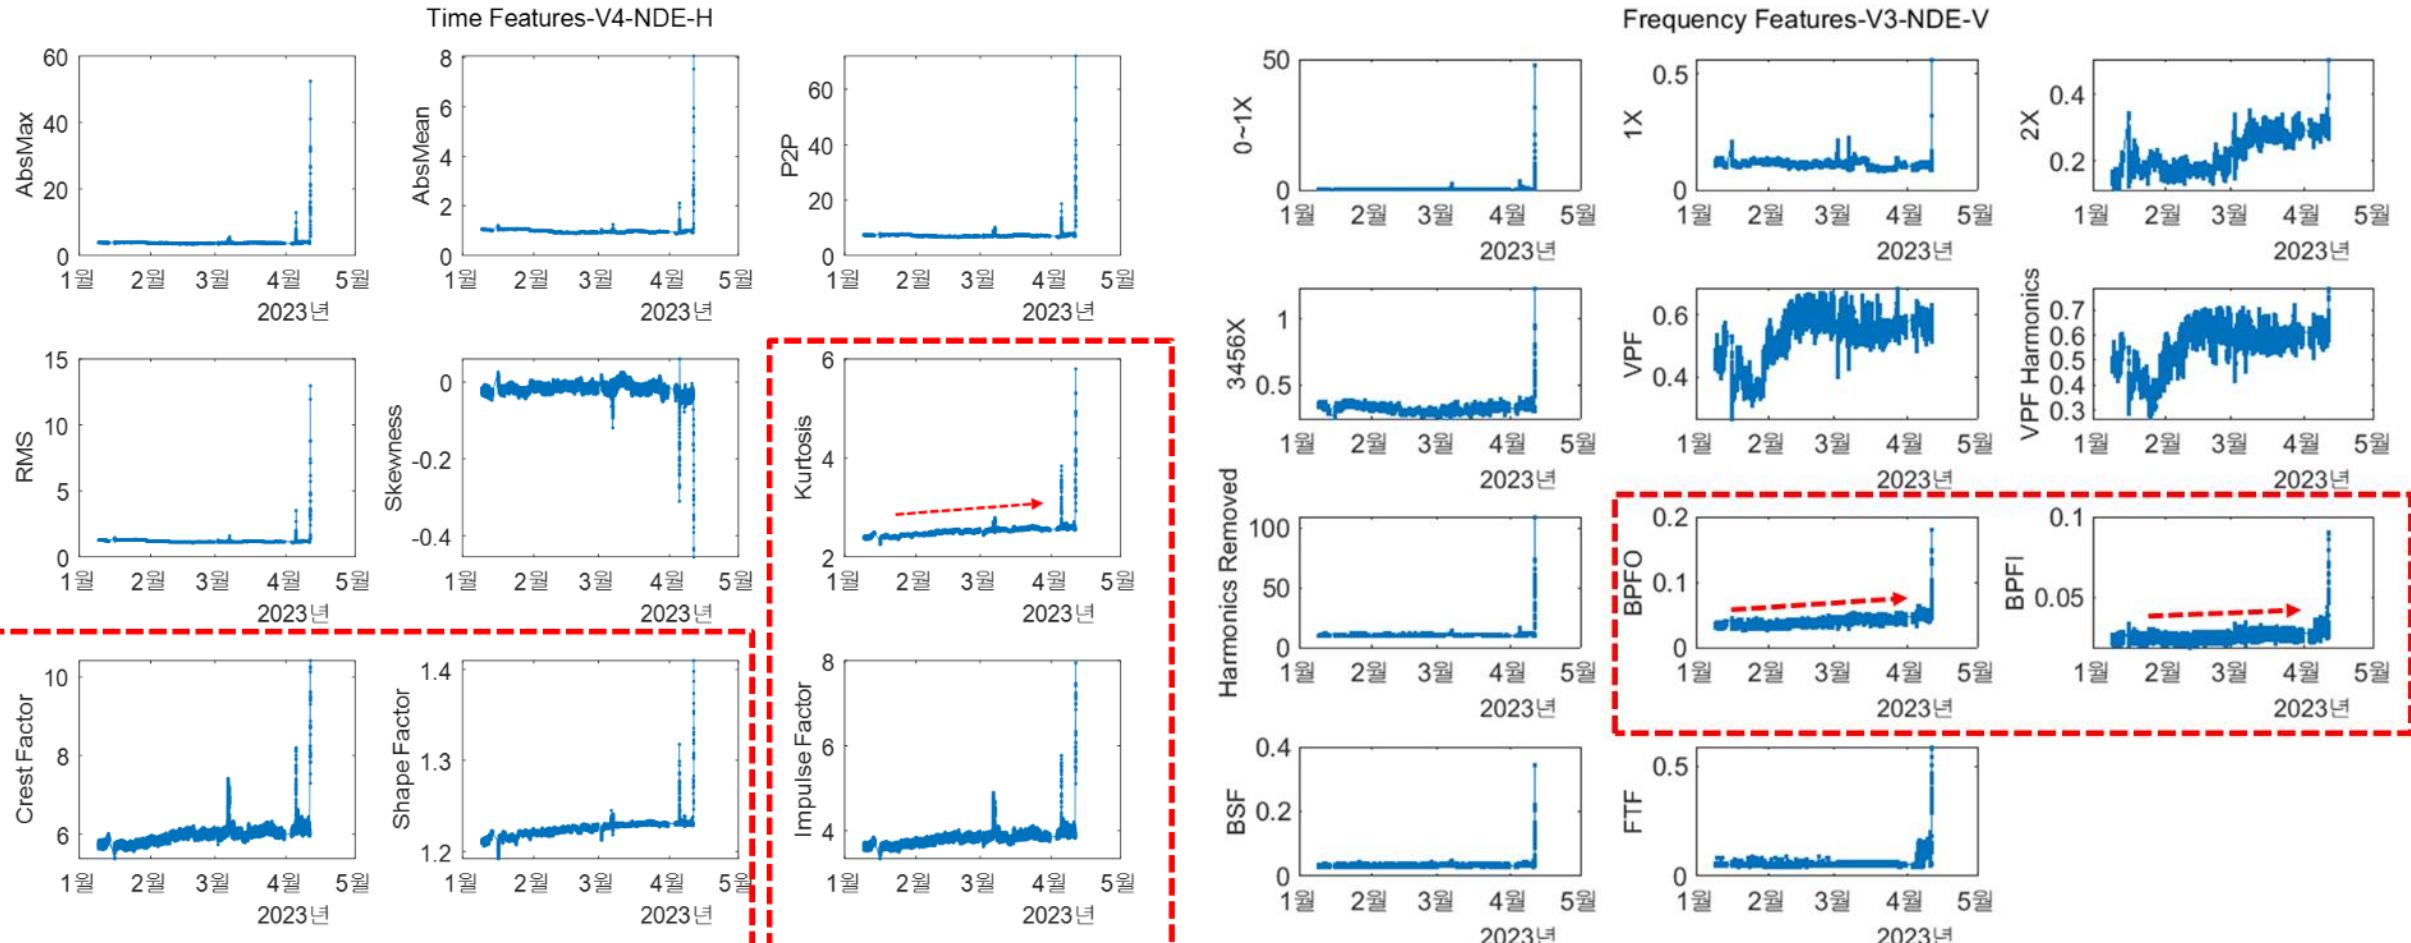
- ✓ 시간 및 주파수 영역 특성 인자 추출

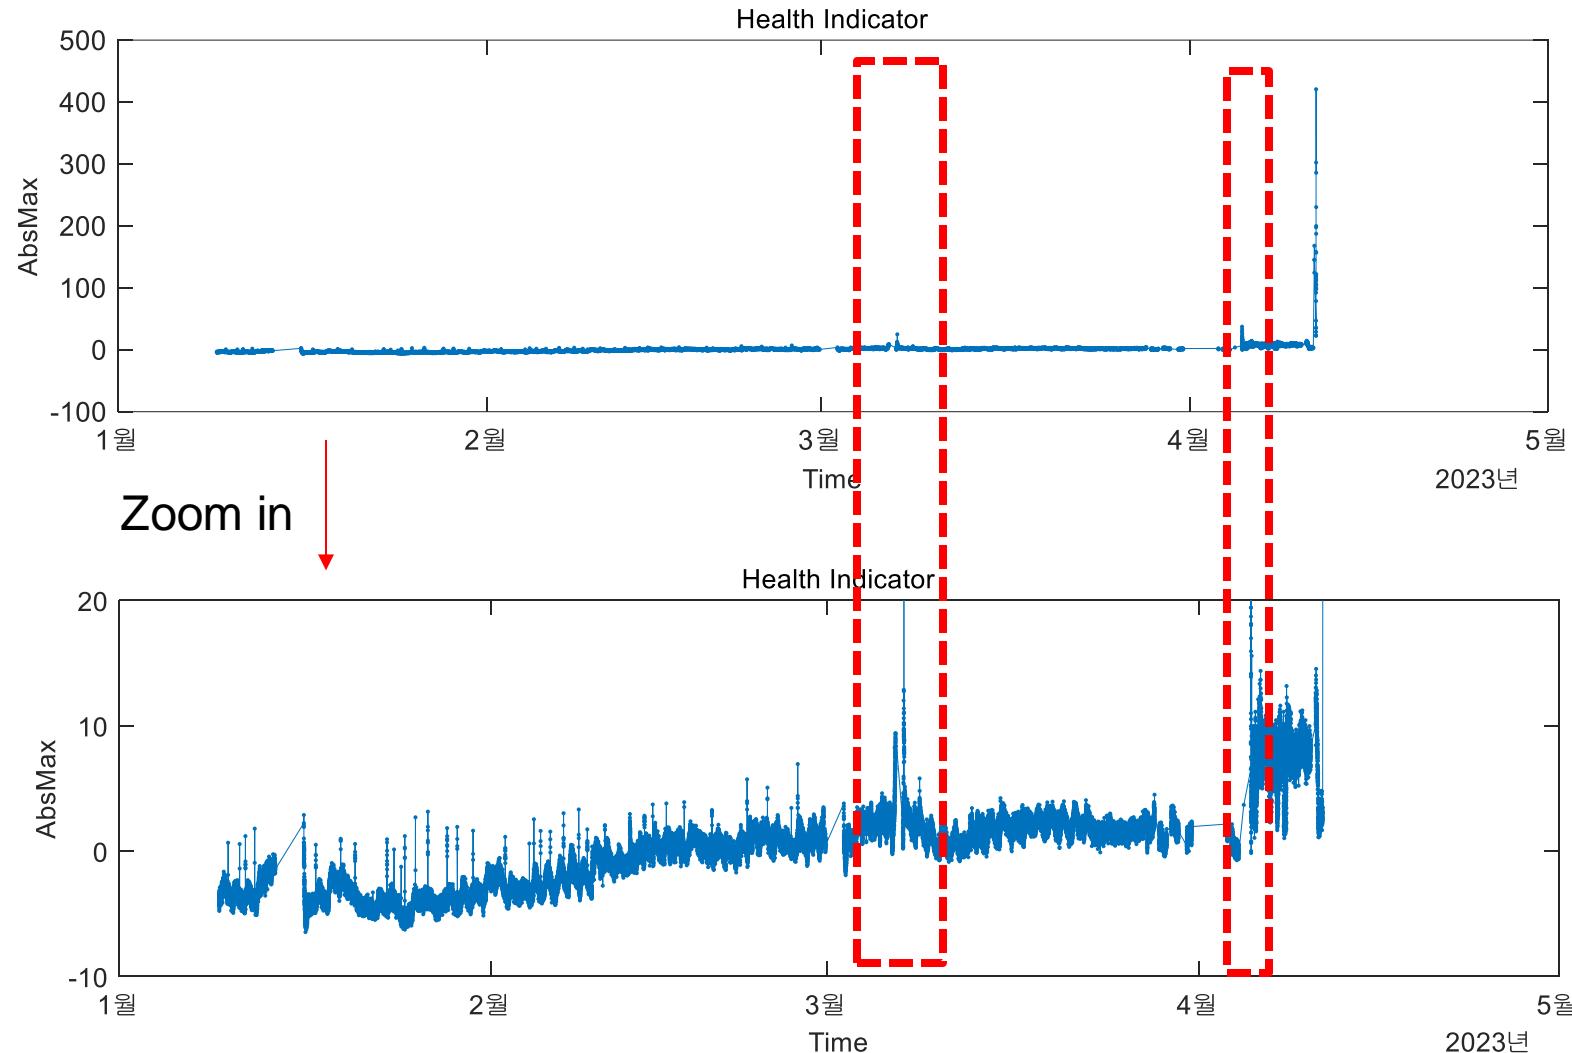
- Heal Index 선정 : PCA (주성분 분석, Principal Component Analysis)

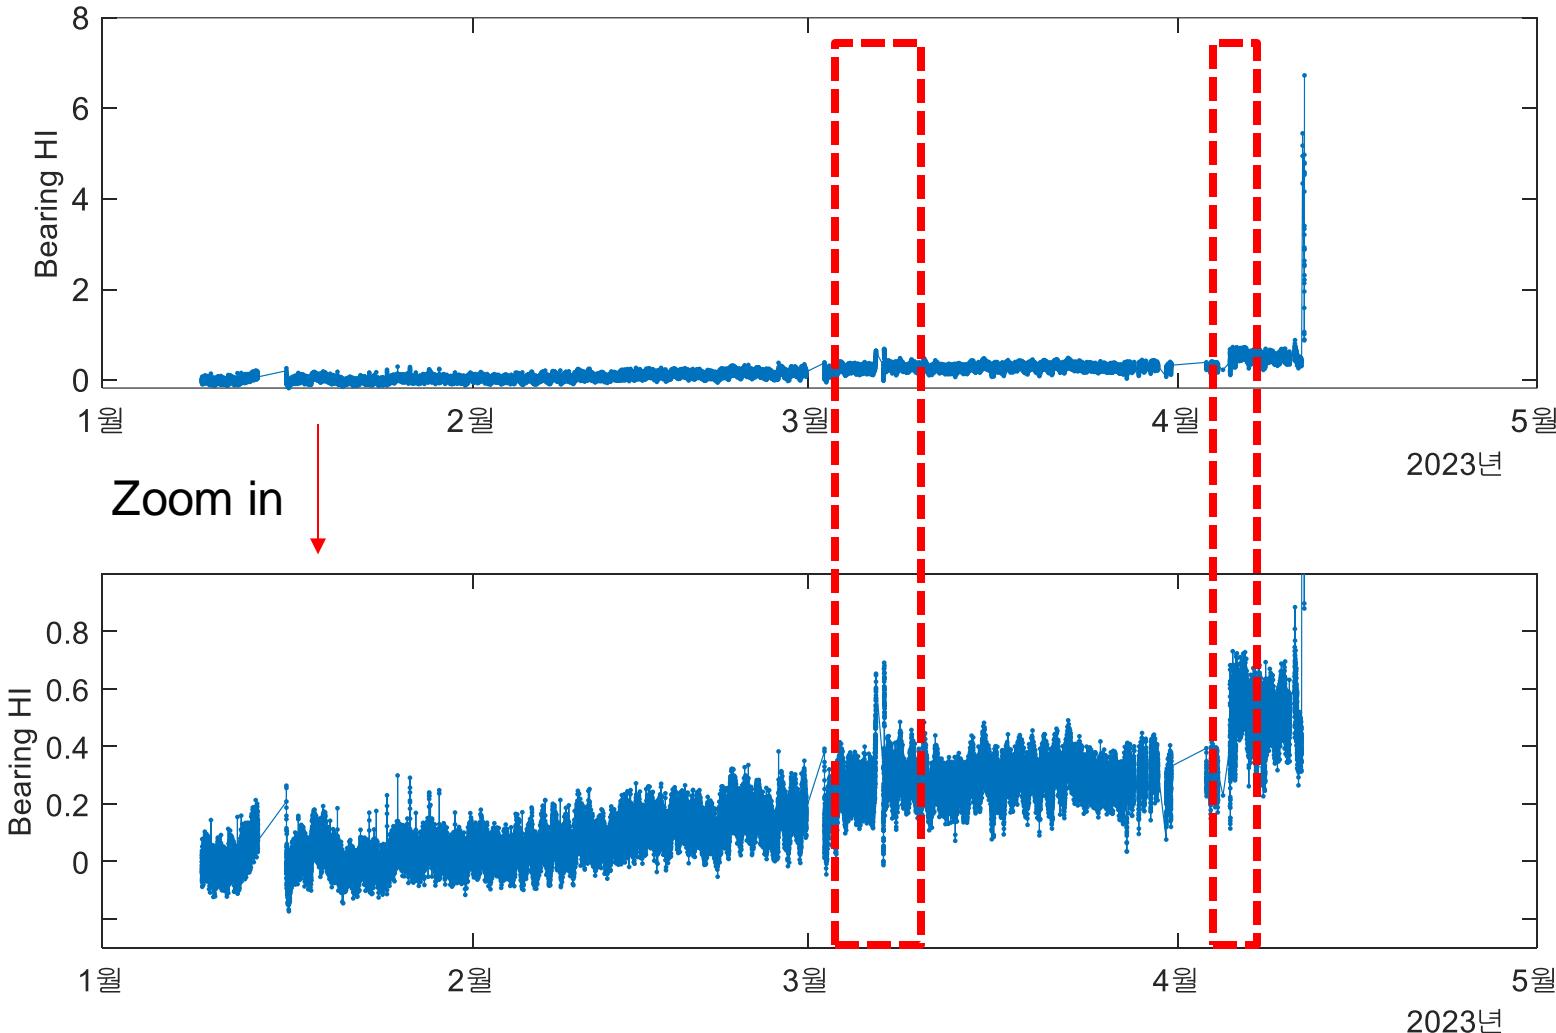
- Heal Index 선정 : 물리적 특성 및 데이터 분석 고려

Bearing HI
= $\alpha^*(\text{Kurtosis} + \text{Impulse factor})$
*(BPFO + BPFI)

HI 선정 기준
: 기울기 ↑, 표준편차 ↓

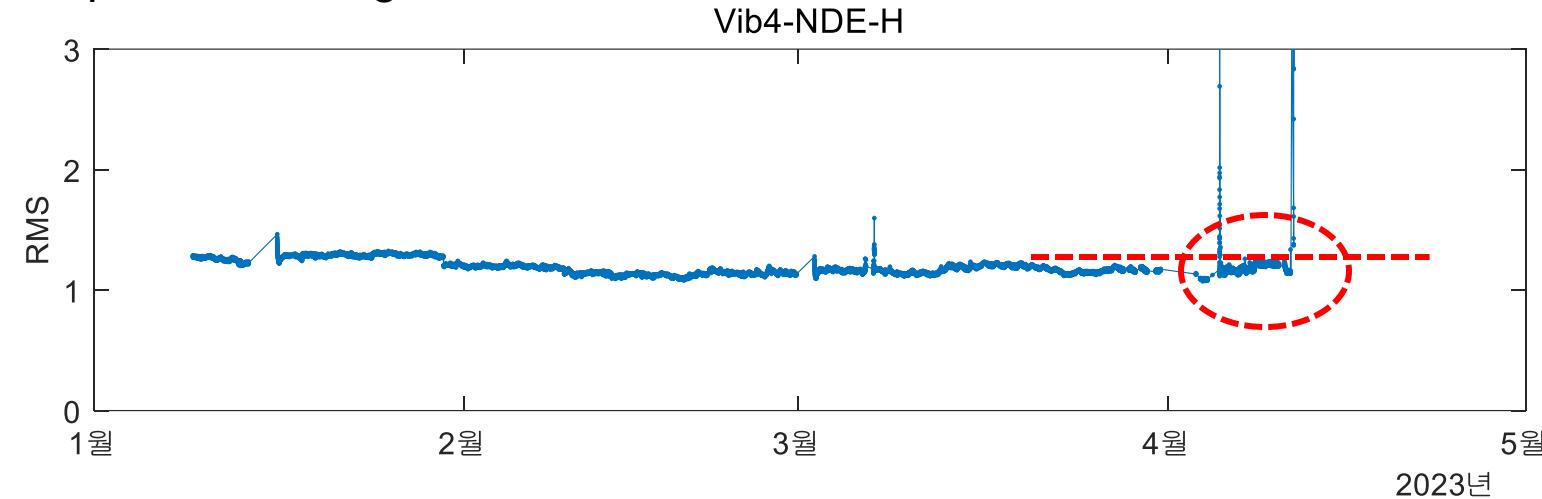
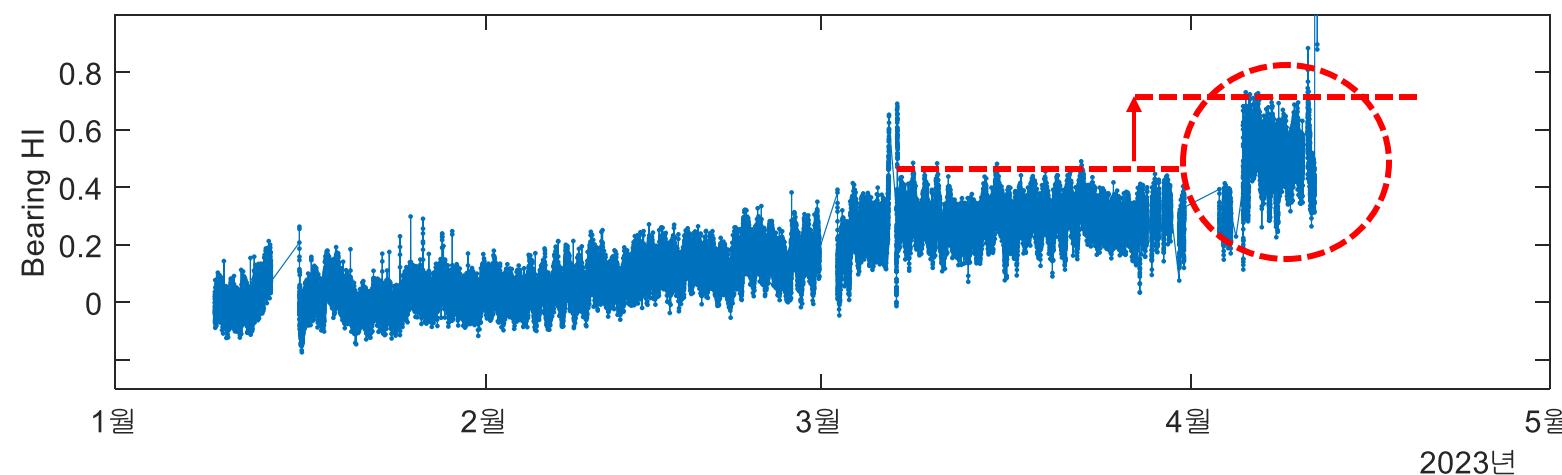
✓ RMS vs. Proposed Bearing Health Index

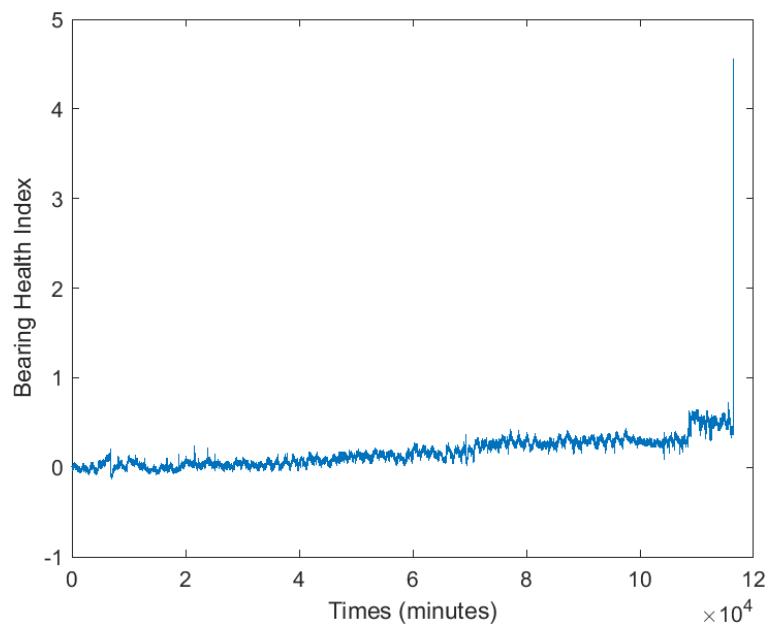
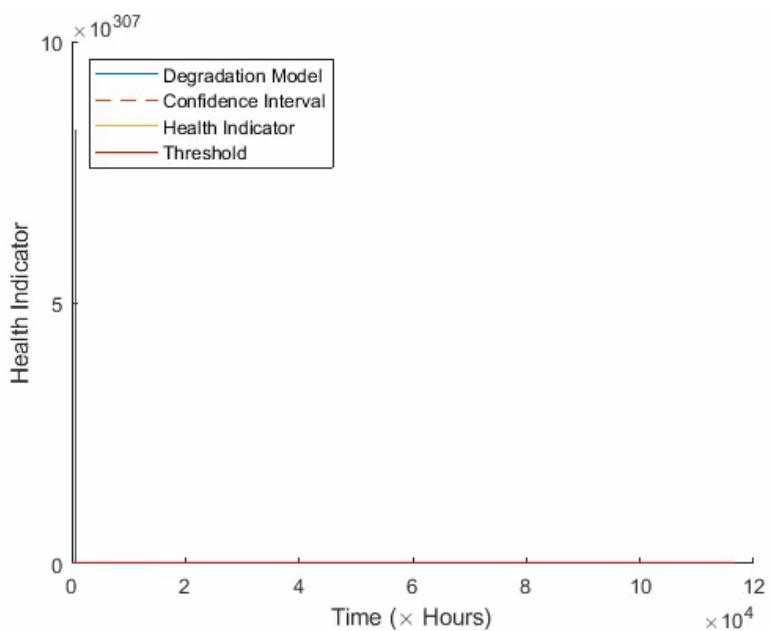
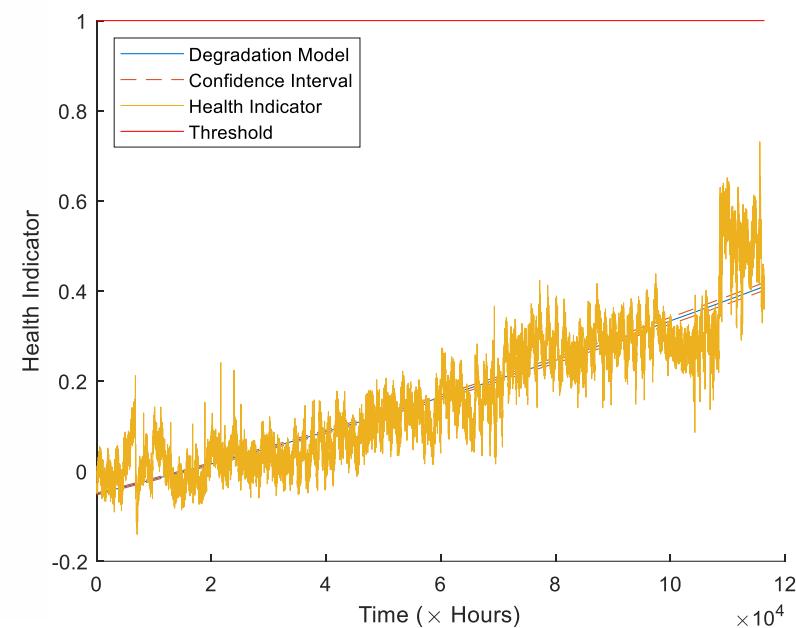
✓ MATLAB : Exponential Degradation Model

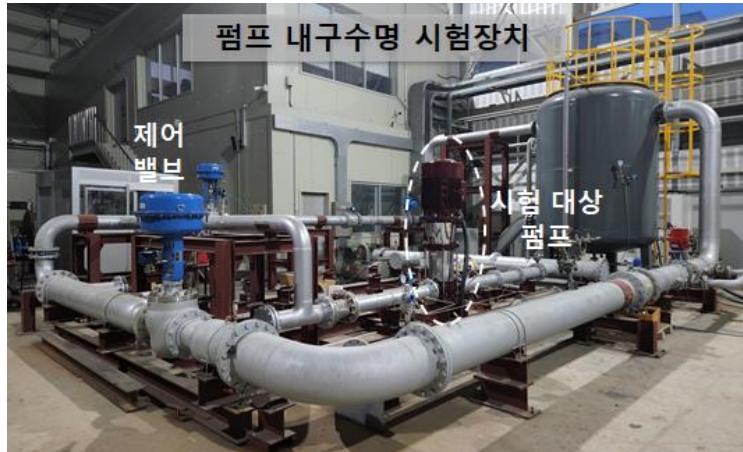
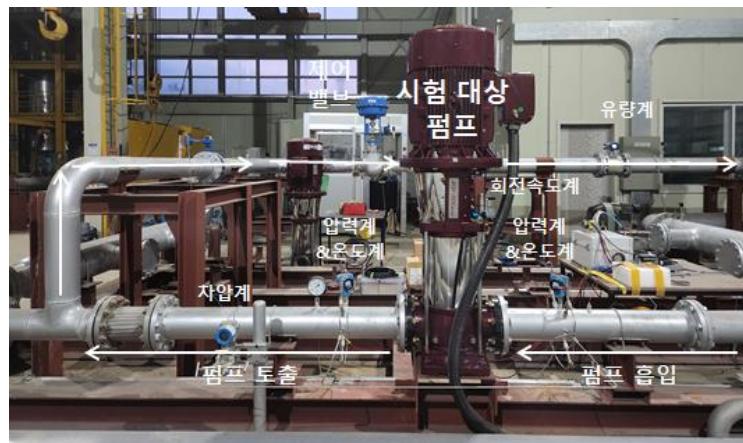
그림 1-4. 가속 내구수명 시험을 위한 펌프 작동/운전 조건

- 대상 : 55kW 입형 다단 원심펌프
- 모델명 : DXRF155-3
- 내부부속 사양 :
 - 1단 : 168.5mm, 2단 : 159.5mm, 3단 : 155mm
- 시험규격 :
 - [1] KS A 5608, 가속수명시험 규격
 - [2] RS B 0069, 입형 다단 원심펌프 신뢰성 평가 기준

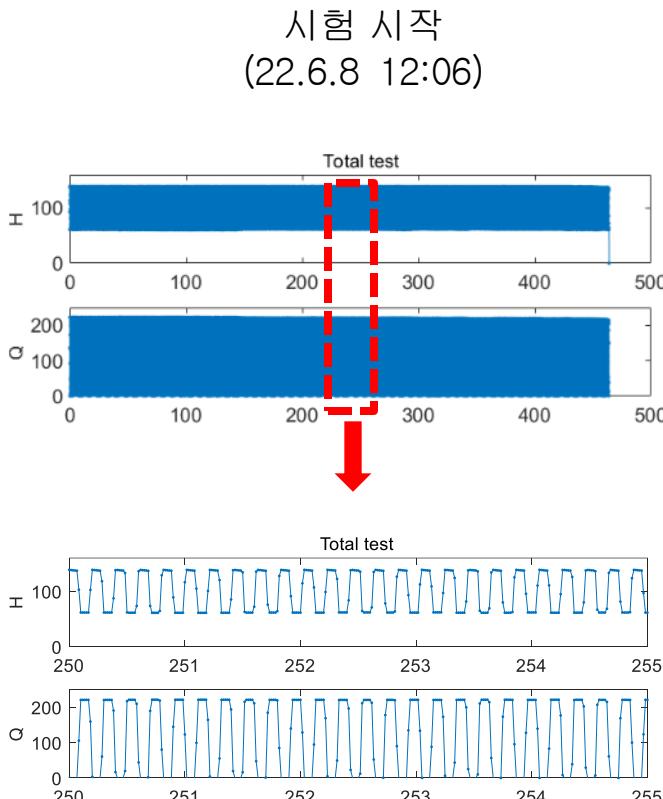
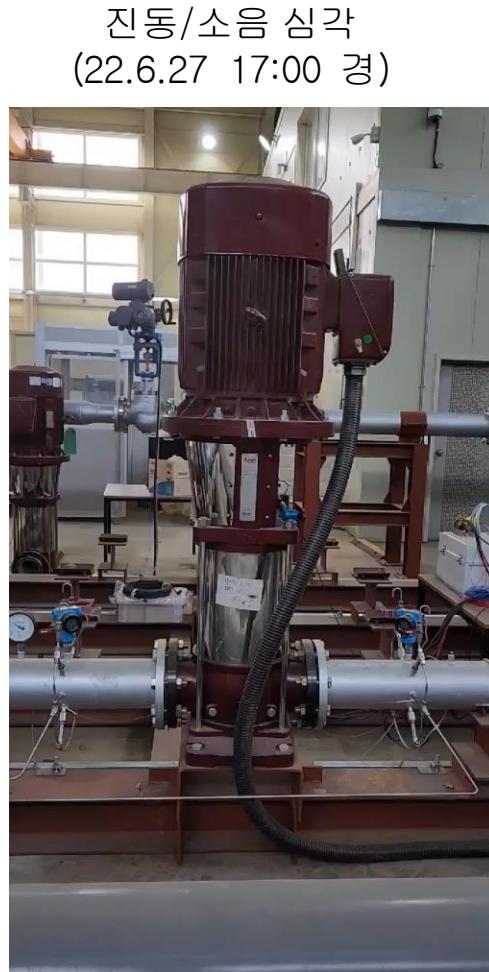
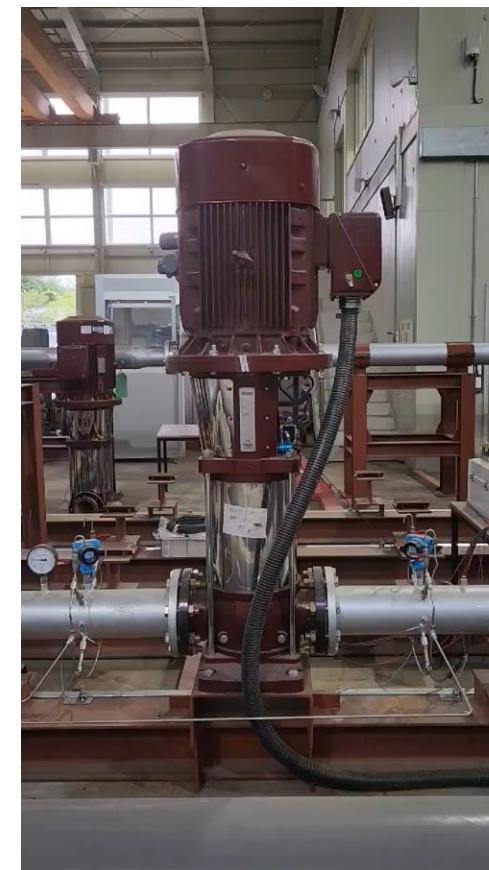
- ✓ 임펠러 고장 발생 (6월 8일 ~ 6월 27일, 19일 8시간 운전)

동작 불가
(22.6.27 20:00 경)

2단 임펠러 마찰마모

2단 임펠러 체결부위 불량 의심

2단 임펠러 하부와 1단 디퓨저 상부 간 마찰/간섭으로 인해 내부 협착 및 과전류 발생
