펌프 시스템 건전성 관리를 위한
진단 및 예지 기술

선경호 책임연구원, 한국기계연구원

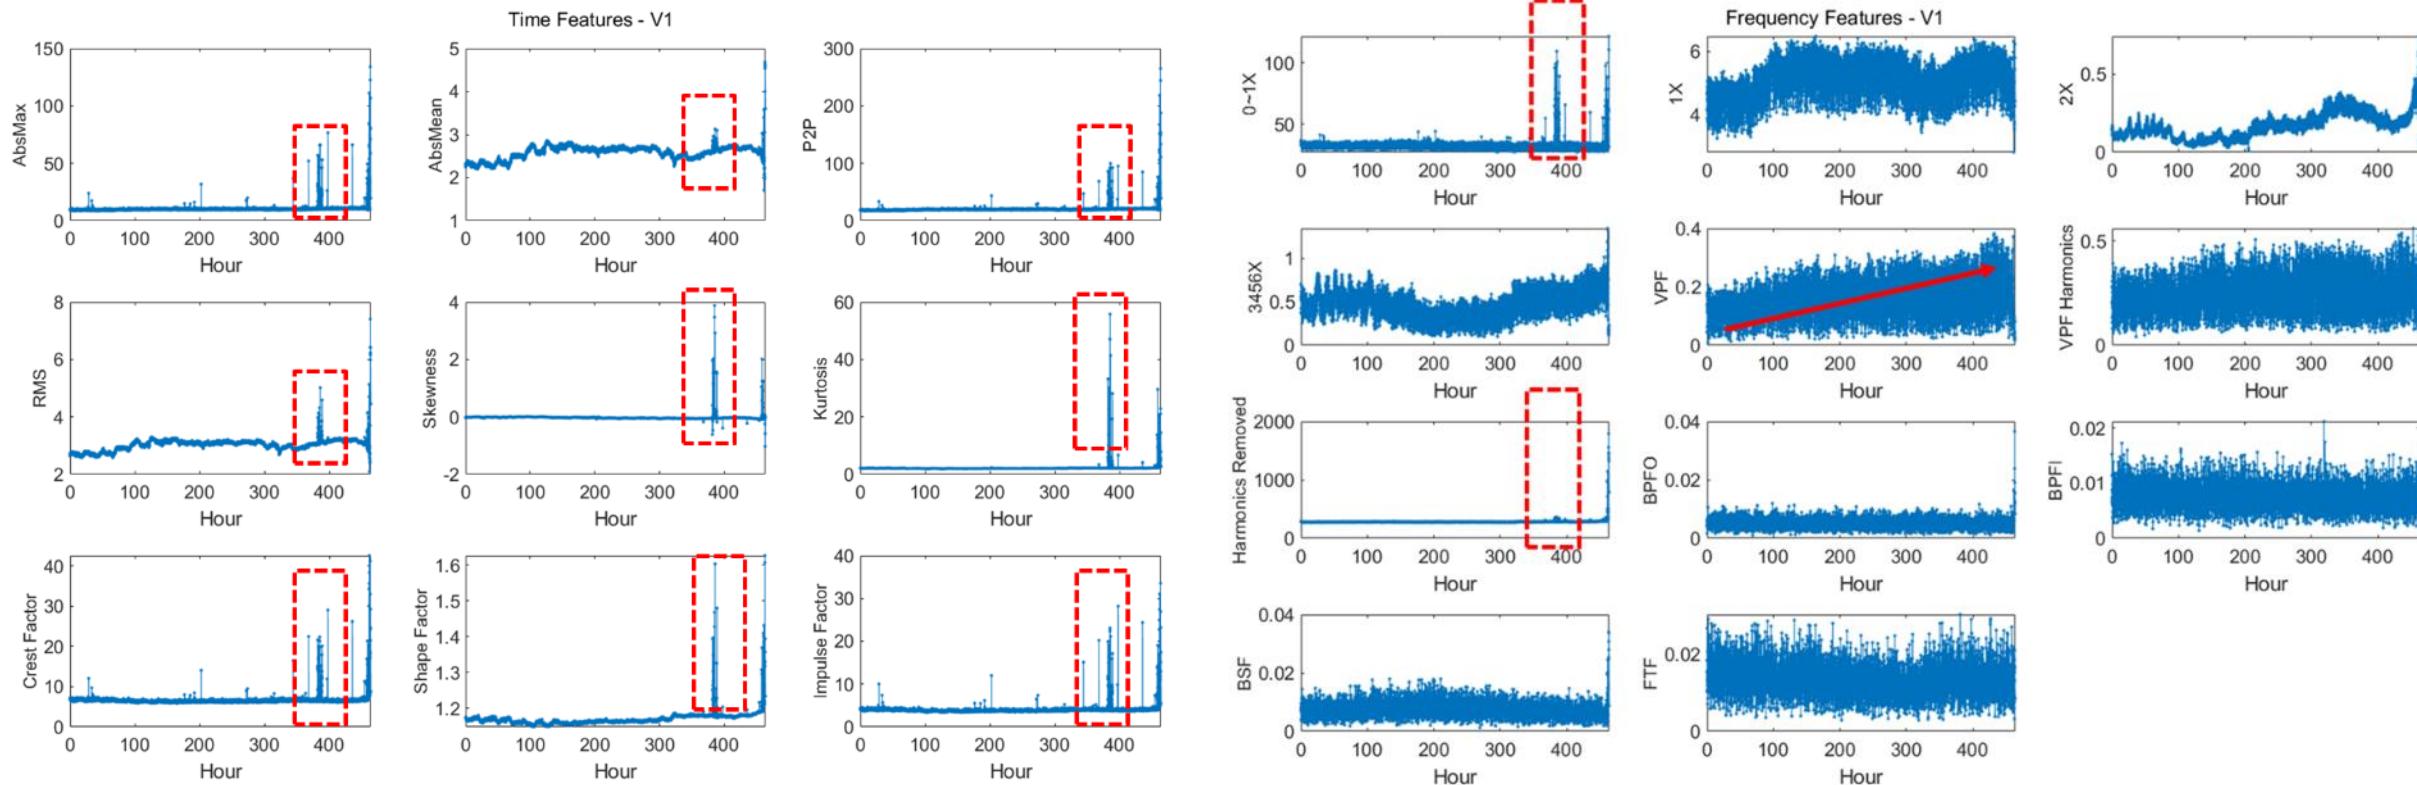
✓ 시간 및 주파수 영역 특성 인자 추출

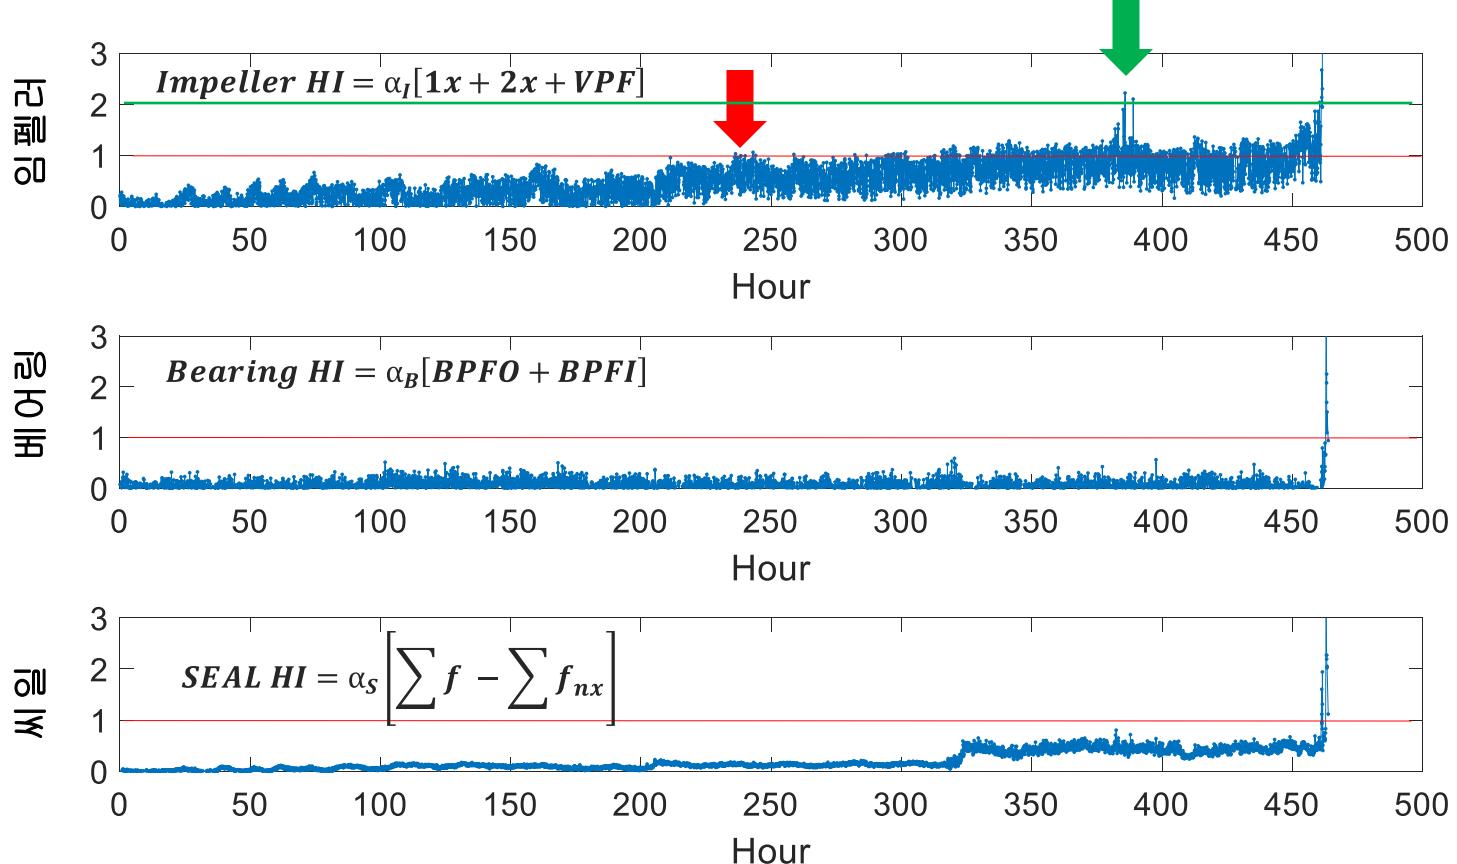
- ✓ 부품별 건전성 인자 분석(고장 부품 판별)

Shut down 226시간 전에 임펠러 고장이 예측, 80시간 전에 비상 정지 한계 예측

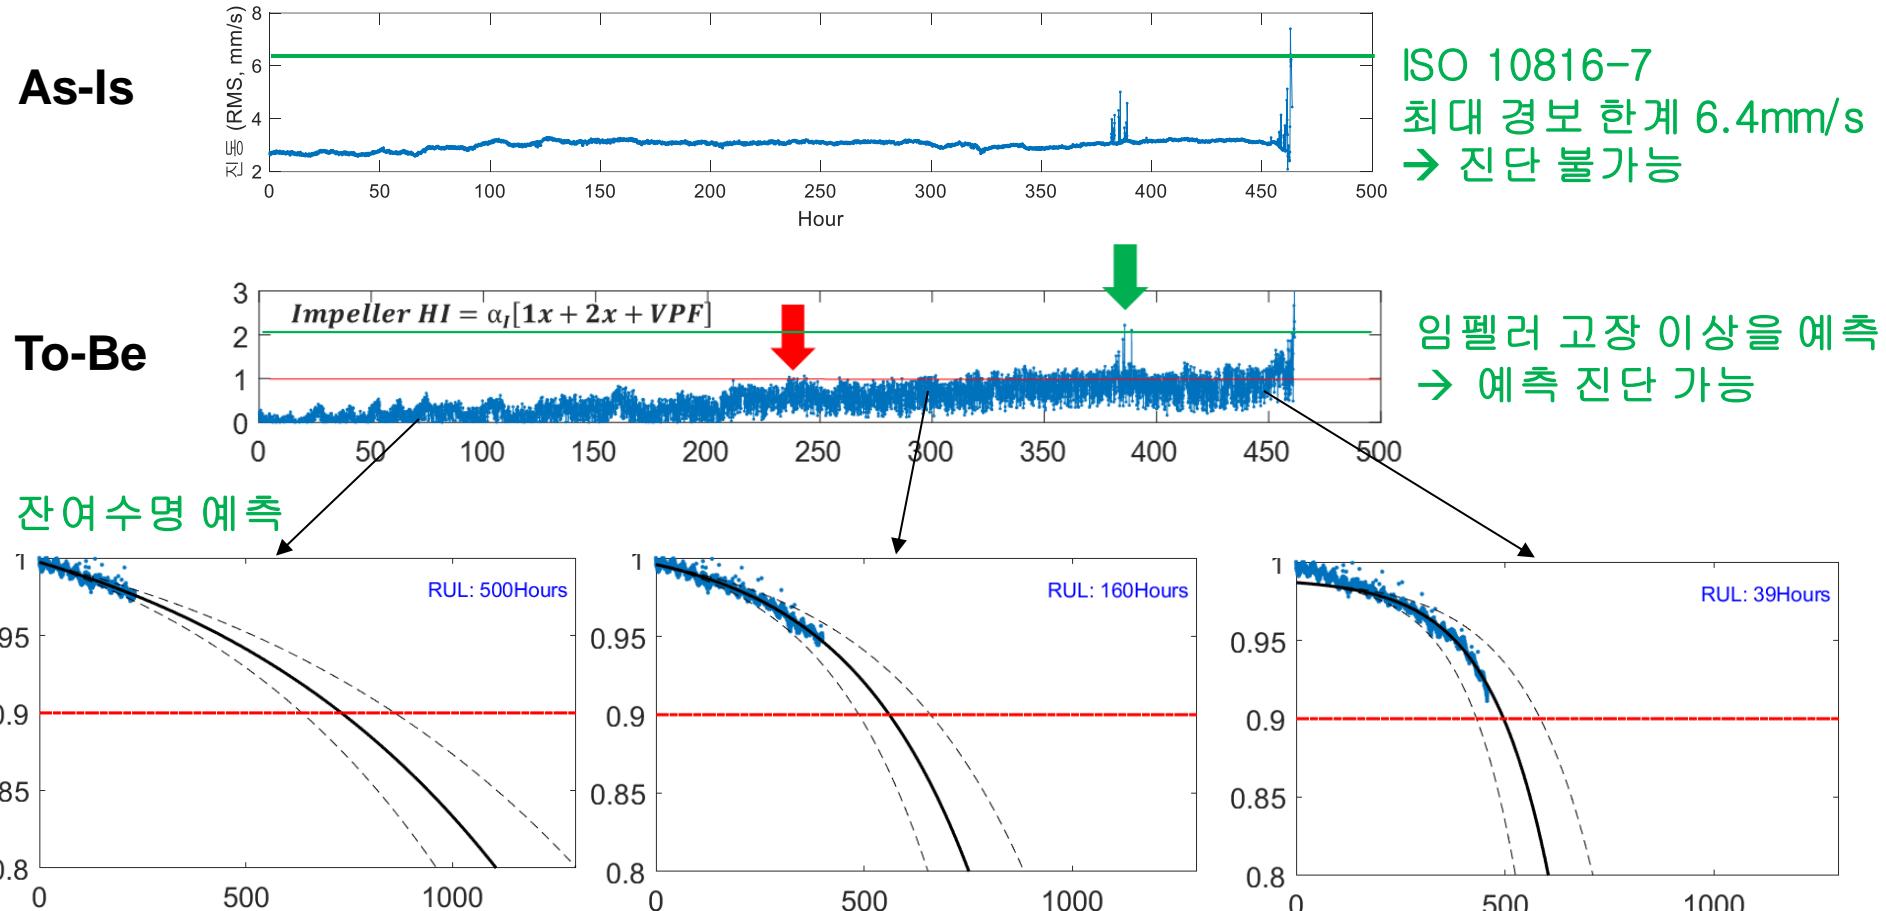
RMS vs. Proposed Impeller Health Index

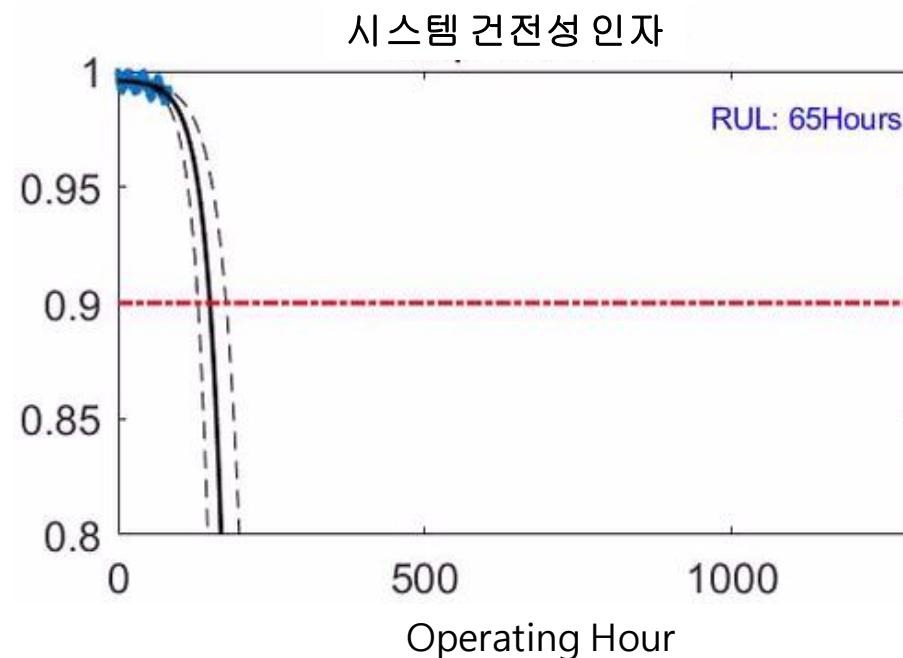
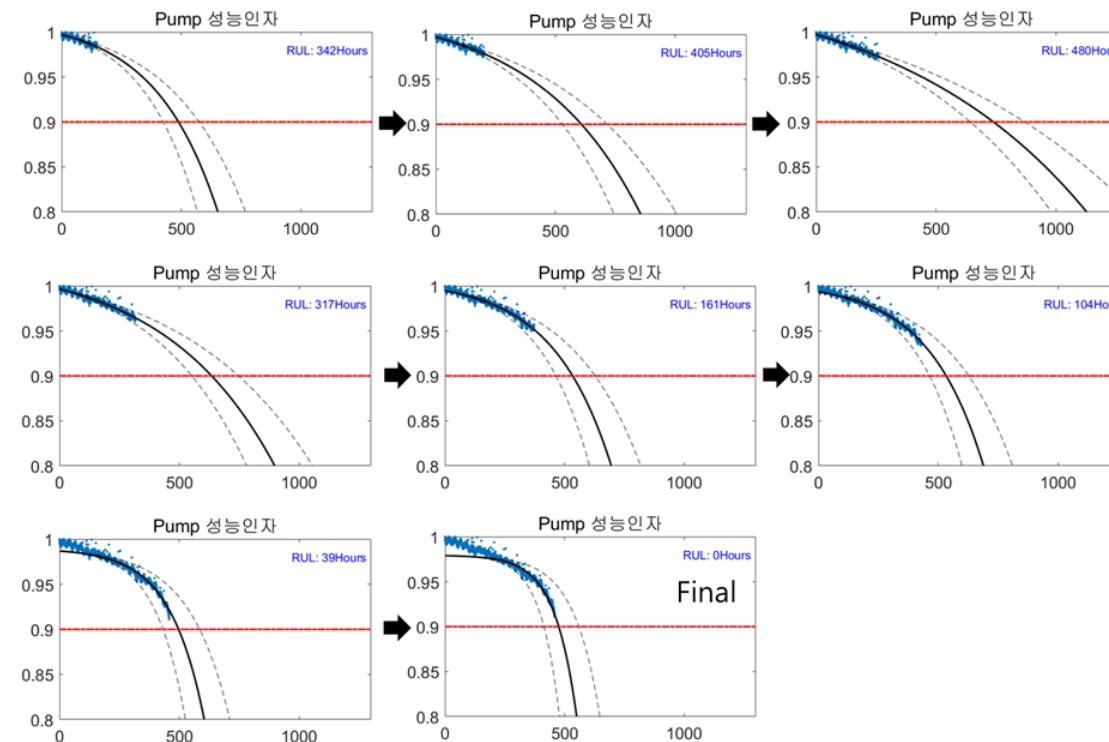
✓ Performance RUL Prediction

$$(HI_{system} = A \times \exp(Bt) + C)$$

성능 10% 저하 시 잔여 수명 0 시간

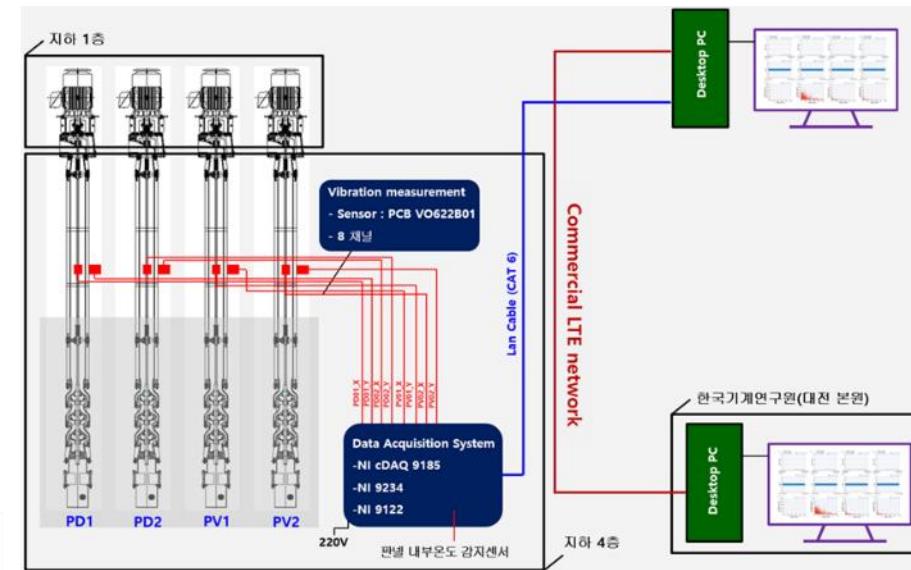
KIMM 원내 모니터링 시스템 구축 및
장기 데이터 취득 (21.7 ~ 22.3)

- 1) 2021. 7/9~7/21(카본 베어링, 축방향 groove 無)
- 2) 2021. 7/21~8/12(PD1 : 신규 카본베어링(축방향 groove 有), PD2 : Peek 베어링(축방향 groove 無))
- 3) 2021. 8/12~8/24(구름 베어링 추가),
- 4) 2021. 8/28~9/6(PV1 HBV peek 베어링으로 교체),
- 5) 2021. 9/23~11/8(PV1 베어링 틈새 증가)
- 6) 2022. 1/24 ~ (PV1 : 신규 카본 베어링 (축방향 groove 有), PV2 : 신규 peek (축방향 groove 有))

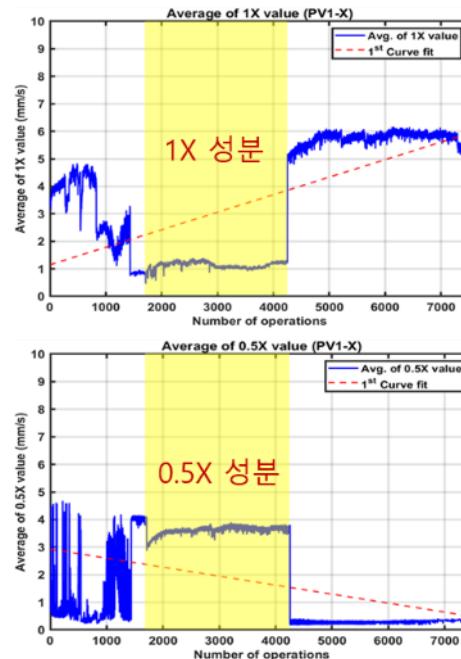
❖ 베어링 간극

베어링 간극을 크게 할 경우,
1X 성분은 줄어드나 0.5X
성분이 증가하여 이득이 없음

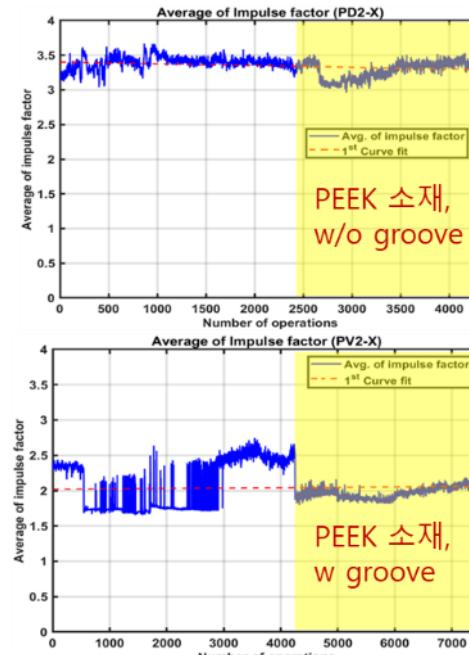
❖ 베어링 형상 (그루브)

axial groove 가 있는 경우
Impulse factor 값이 낮아지고,
RMS 값도 낮아짐

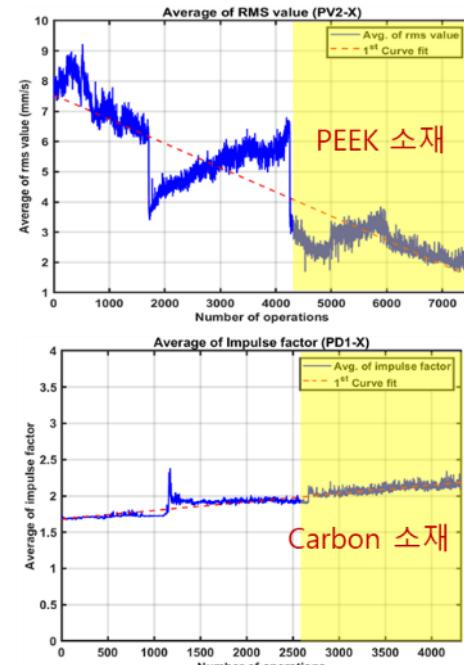
❖ 베어링 소재

Carbon 소재 베어링의 경우
Impulse factor 값이 점차적으로
증가하는 추세

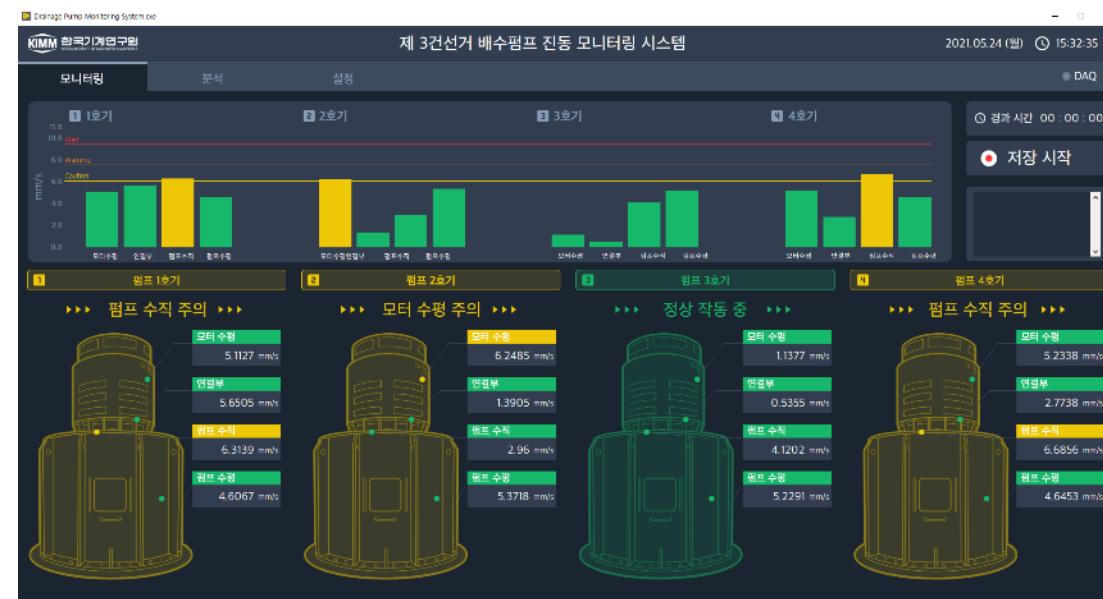
✓ 해군 정비창 건선거 배수 펌프 (1~4호기, 2004년 도입)

- 필요성: 내구연한이 도래한 배수펌프의 상태감시 시스템 부재로 설비 및 작업자의 불안요소 가중
- 방안 : 제 3도크 실시간 진동 계측 및 모니터링/경보 시스템 구축
- 설치 대상 (펌프 4대) : 700 KW 이상 메인 배수펌프 1~4 호기
- 설치 센서 : 속도 센서 (VO622B01) 16채널 (4채널/1호기)
- 설치 : 21년 4월 21~22일 공사 (2~4호기), 1호기 추가 설치 완료 (22. 1. 18)
- ISO 10816-7 적용, 사용자 VOC를 반영하여 SW update 2차 완료 (22. 5. 19)

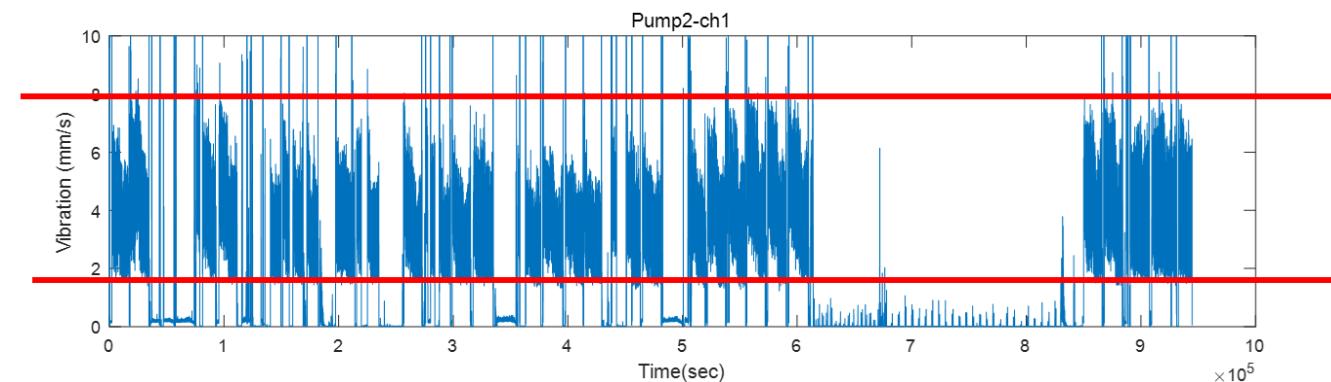
✓ 장기 데이터 분석 (22.2 ~ 23.2)

- 21년에는 2호기의 진동 수준이 3~5 mm/s 이며, 2x 성분 크기 과다로 Alignment 권고
- 1, 3, 4호기는 양호

- 22년에는 2호기 진동 수준이 전반적으로 상승 추세임 (6.4mm/s로 경보한계를 넘는 경우 다수 발생)
- 1, 3, 4호기는 양호
